佛山市顺德区龙江镇坦西工业区 A 区
原明玮化工有限公司地块
土壤污染状况初步调查报告
(公示稿)

土地使用权人：佛山市顺德区龙江镇坦西股份合作经济社

土壤污染状况调查单位：广东广碧环保科技有限公司

日期：2020 年 7 月

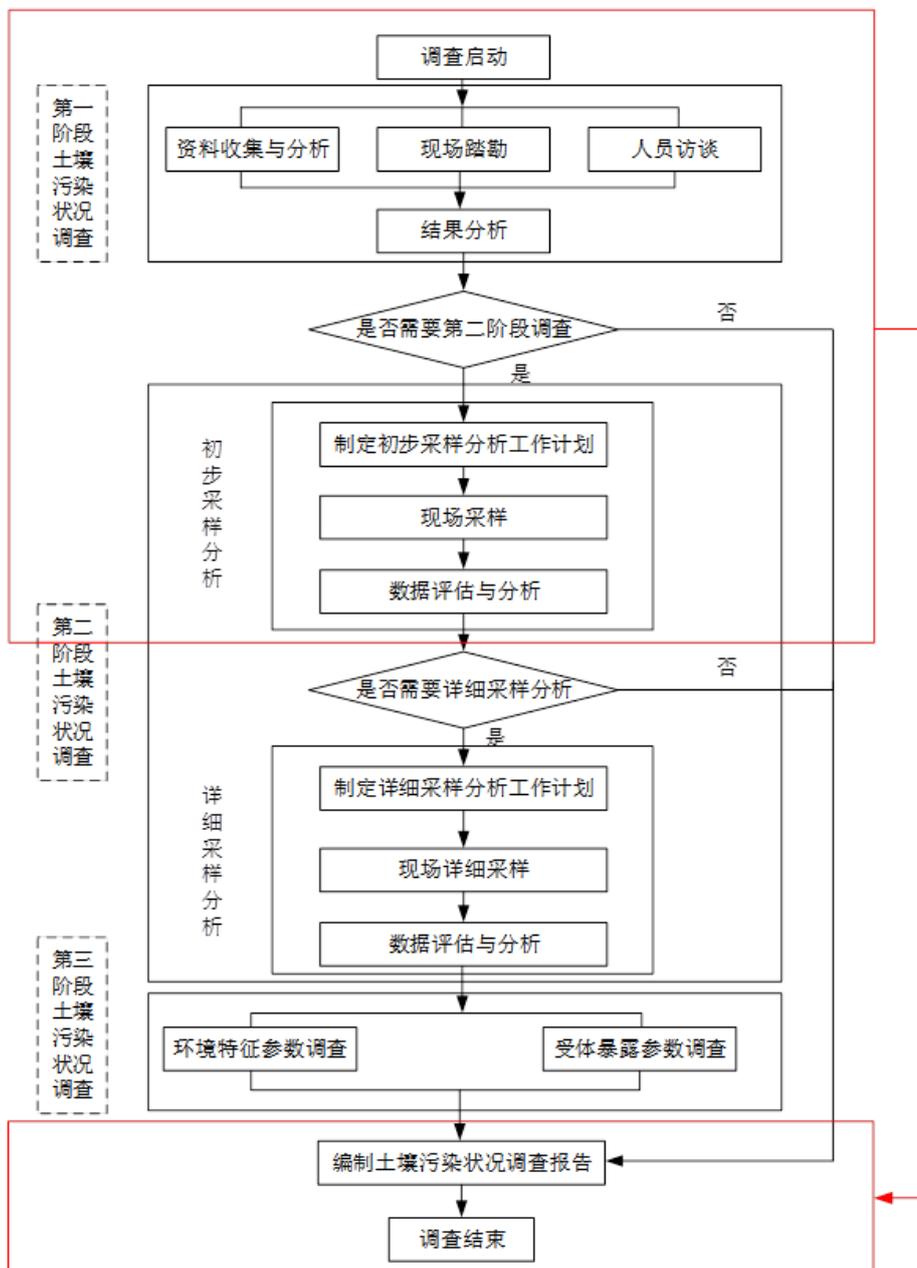
图 2-1 土壤污染状况初步调查技术路线

按照《建设用地土壤污染状况调查技术导则》（HJ 25.1-2019）、《建设用地土壤污染风险管控和修复监测技术导则》（HJ 25.2-2019）、《工业企业污染场地调查与修复管理技术指南》（试行）等技术导则和规范的要求，并结合国内主要污染地块环境调查相关经验和本地块的实际情况，开展土壤污染状况初步调查工作，技术路线见图2-1。

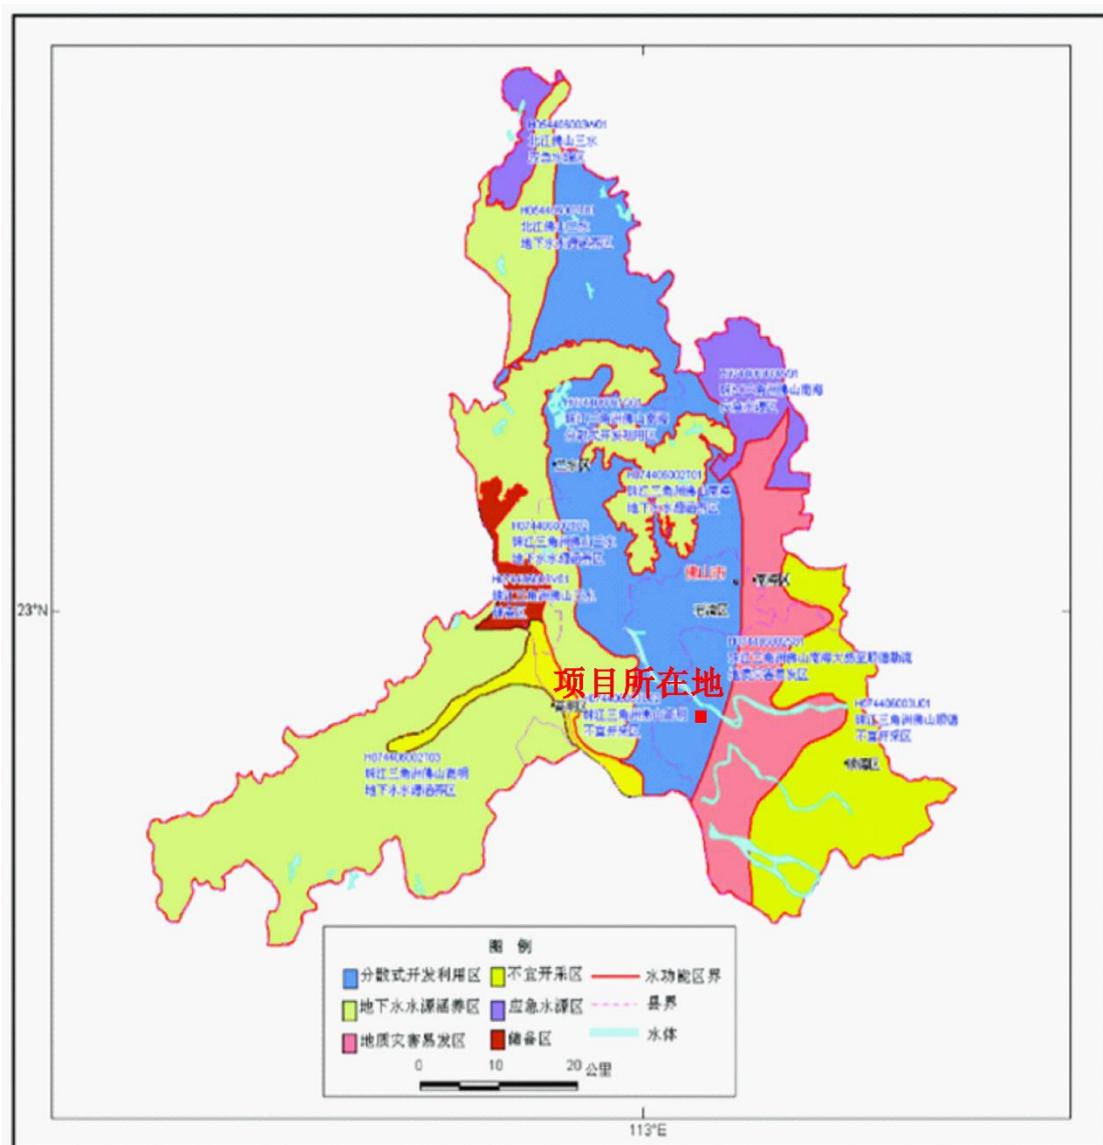
图 3-3 佛山市地下水功能区划图

根据2009年8月正式发布的《广东省地下水功能区划》(粤办函[2009]459号), 本项目地块位于珠江三角洲佛山南海分散式开发利用区(代码H074406001Q01), 地下水功能区保护目标为地下水水质类别III类标准。

地下水功能区划详见图3-3。

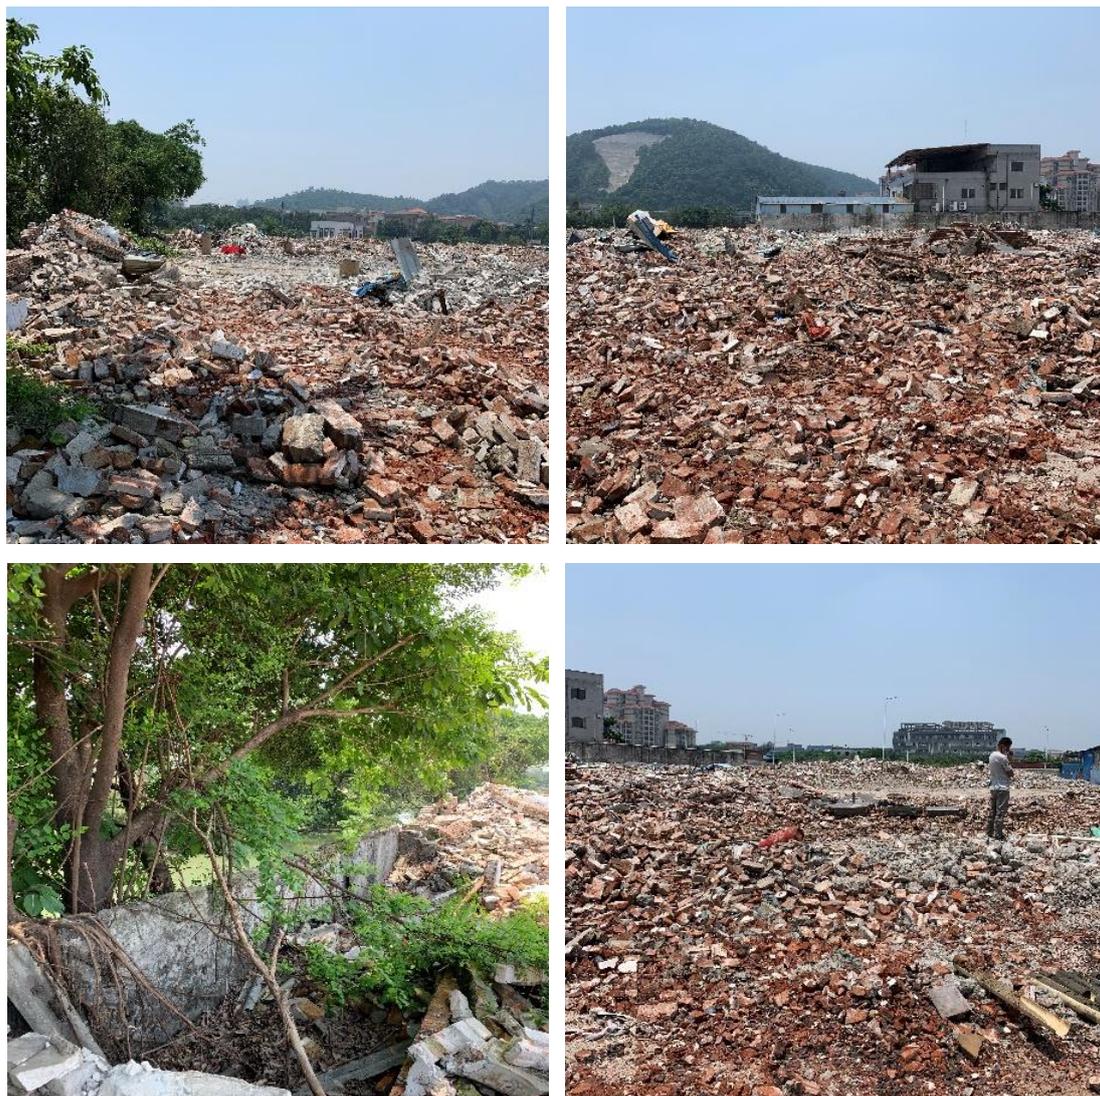
图 4-1 现场踏勘

我司技术人员到现场进行踏勘时, 地块内原建(构)筑物已全部拆除完毕, 无原企业原辅材料、生产设备遗留。地面留有大量砖块和少量建筑垃圾; 地表硬化尚未破除; 在地块东南角发现一个尚未完全拆除的砖砌池体。

现场无明显污染痕迹, 未发现雨污管道遗留痕迹。

另根据人员访谈，地块内遗留的砖砌池体为原明玮化工厂房被租做佛山市顺德区框庐家具有限公司的五金家具仓库后新建洗手间的构筑物遗留。

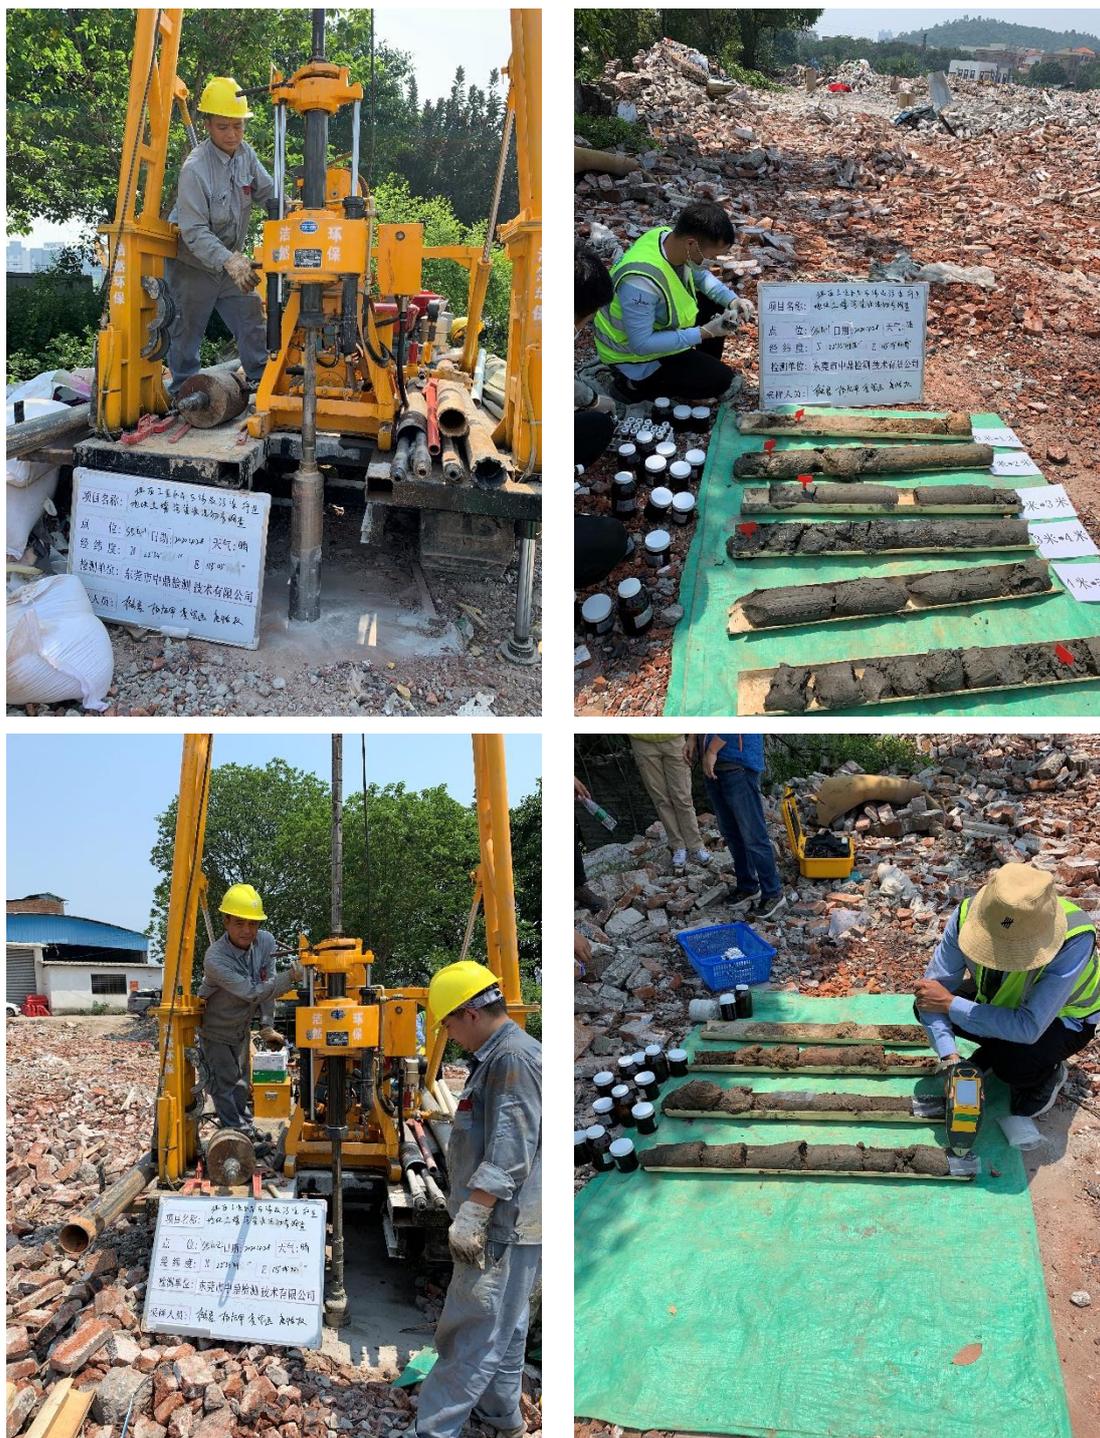
图 5-1 土壤样品现场采集照片

重金属取样紧跟在 VOCs 取样之后进行, 取样前使用竹刀刮去表层约 2cm 厚土层, 土壤样品取出后用采样塑料密袋或玻璃瓶保存, 现场采样人员操作过程中均需佩戴丁腈手套。土壤样品采集完成后, 在样品瓶上表明编号等采样信息, 并做好现场记录。

上述样品采集完成后, 均及时放入装有冰冻蓝冰的低温保温箱中, 并及时送至实验室进行分析。本地块共采集地面以下土壤样品数 18 个 (包含 1 个对照点样品, 2 个现场平行样品)。土壤样品现场采集情况见图 5-1。

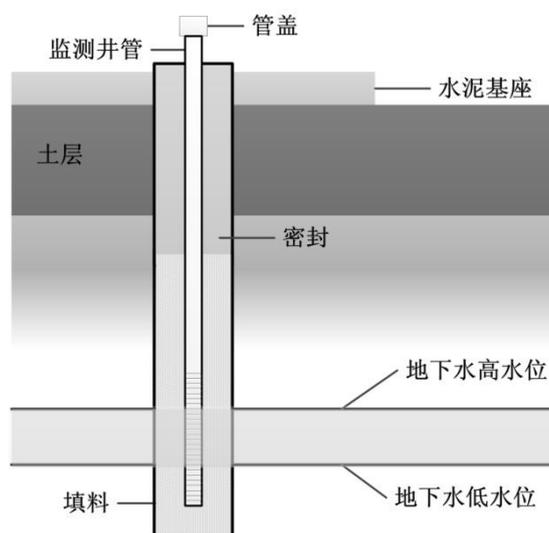
图 5-2 地下水监测井结构示意图

土孔钻探完成后，钻孔直径 127mm，安装一根封底的外径 63mm 的高密度聚氯乙烯管作为井管。滤管段采用 0.5mm 宽切口的预制割缝管。硬质高密度聚氯乙烯管井管由底部密闭、管壁可滤水的筛管、上部延伸到地表的实管组成。将井管缓慢下降至钻孔底部，扶正固定，使井管与钻孔同心。滤管段的底部位于地下水初见水位以下约 4m 处，其上沿位于初见下水位以上，具体深度根据各点位地下水位进行调整，确保可能存在的轻质非水相液体可以进入井中。

在土壤取样孔和聚氯乙烯管之间的环形空间填充干净的石英砂作为监测水井的滤层，砂滤层填充至超过滤管段约 0.5m。其上部再回填不透水的膨润土，最后在井口处用水泥砂浆回填至自然地坪处。

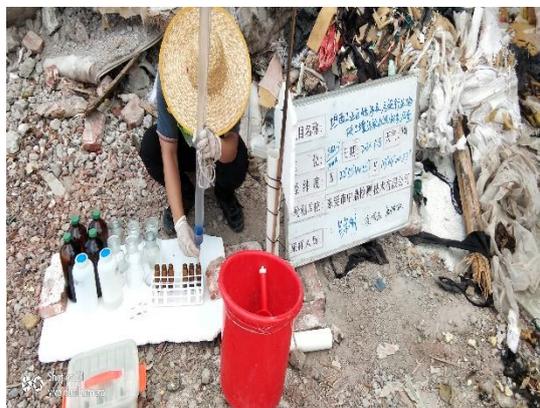
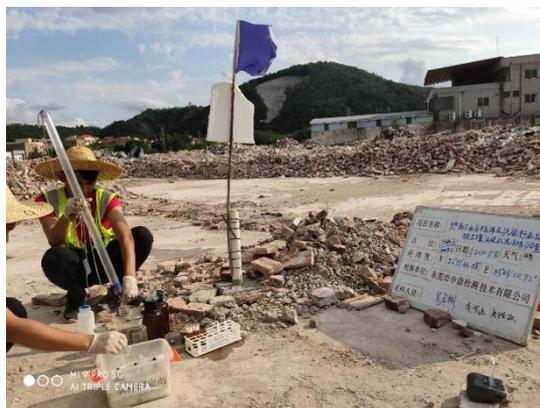
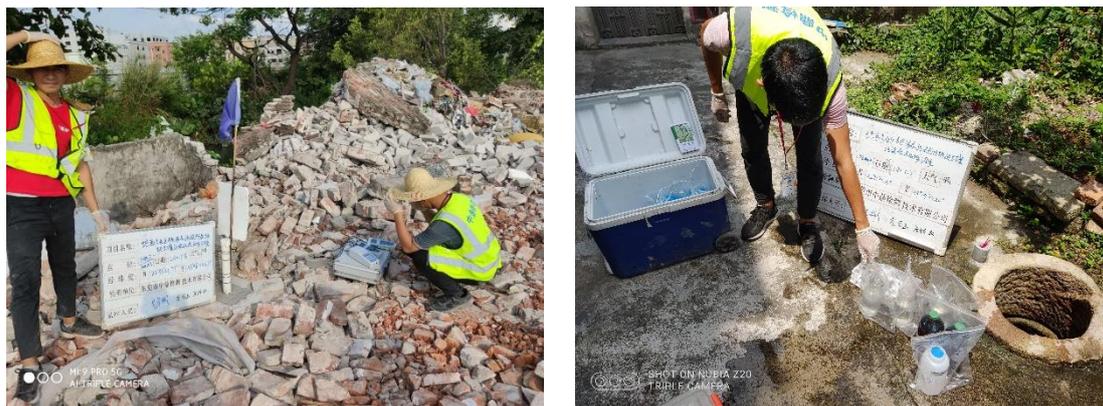
图 5-3 地下水样品采集图

本项目地下水样品采集使用一次性贝勒管，一井一管，一井一根提水用的尼龙绳。从井中采集水样，是在充分抽汲后进行的，抽汲水量不得少于井内水体积的 2 倍，采样深度在地下水水面 0.5m 以下，保证水样能代表地下水水质。采样前，先用采样水荡洗采样器和水样容器 2~3 次。测定的各项目的水样单独采样分装并按要求加入保存剂，其中 VOCs 样品瓶采用 40 ml 棕色吹扫玻璃瓶，并在现场滴加固定剂；重金属样品瓶采用聚乙烯瓶，半挥发性有机物样品瓶采用棕色玻璃瓶。

本项目共采集地下水样品 5 个（含 1 个对照点样品和 1 个现场平行样），现场平行样采集于 MWA1 监测点。同时设置 1 个现场空白样、1 个运输空白样和 1 个全程序空白样。本项目地下水采样过程图片如下所示。
