容桂街道 105 国道以东、桂南路以北（一期）地块
土壤污染状况初步调查报告

（公示稿）

土壤污染状况调查单位：广东广碧环保科技有限公司

日期：2020 年 4 月

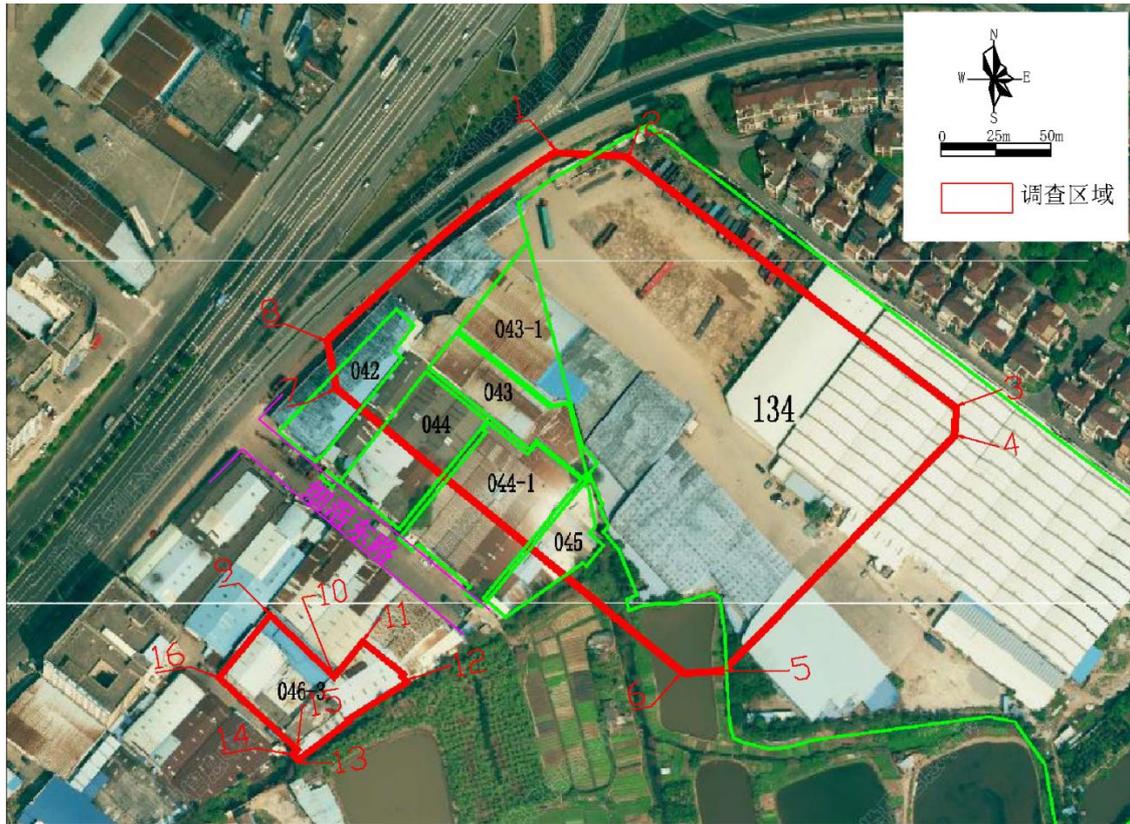
图 1-1 项目地块红线范围图

容桂街道105国道以东、桂南路以北（一期）地块调查范围分为细滘东路北侧区域和南侧区域，总调查面积为39021.32m²。调查内容包括地块内土壤、地下水的污染状况。

本项目调查范围详见下图。

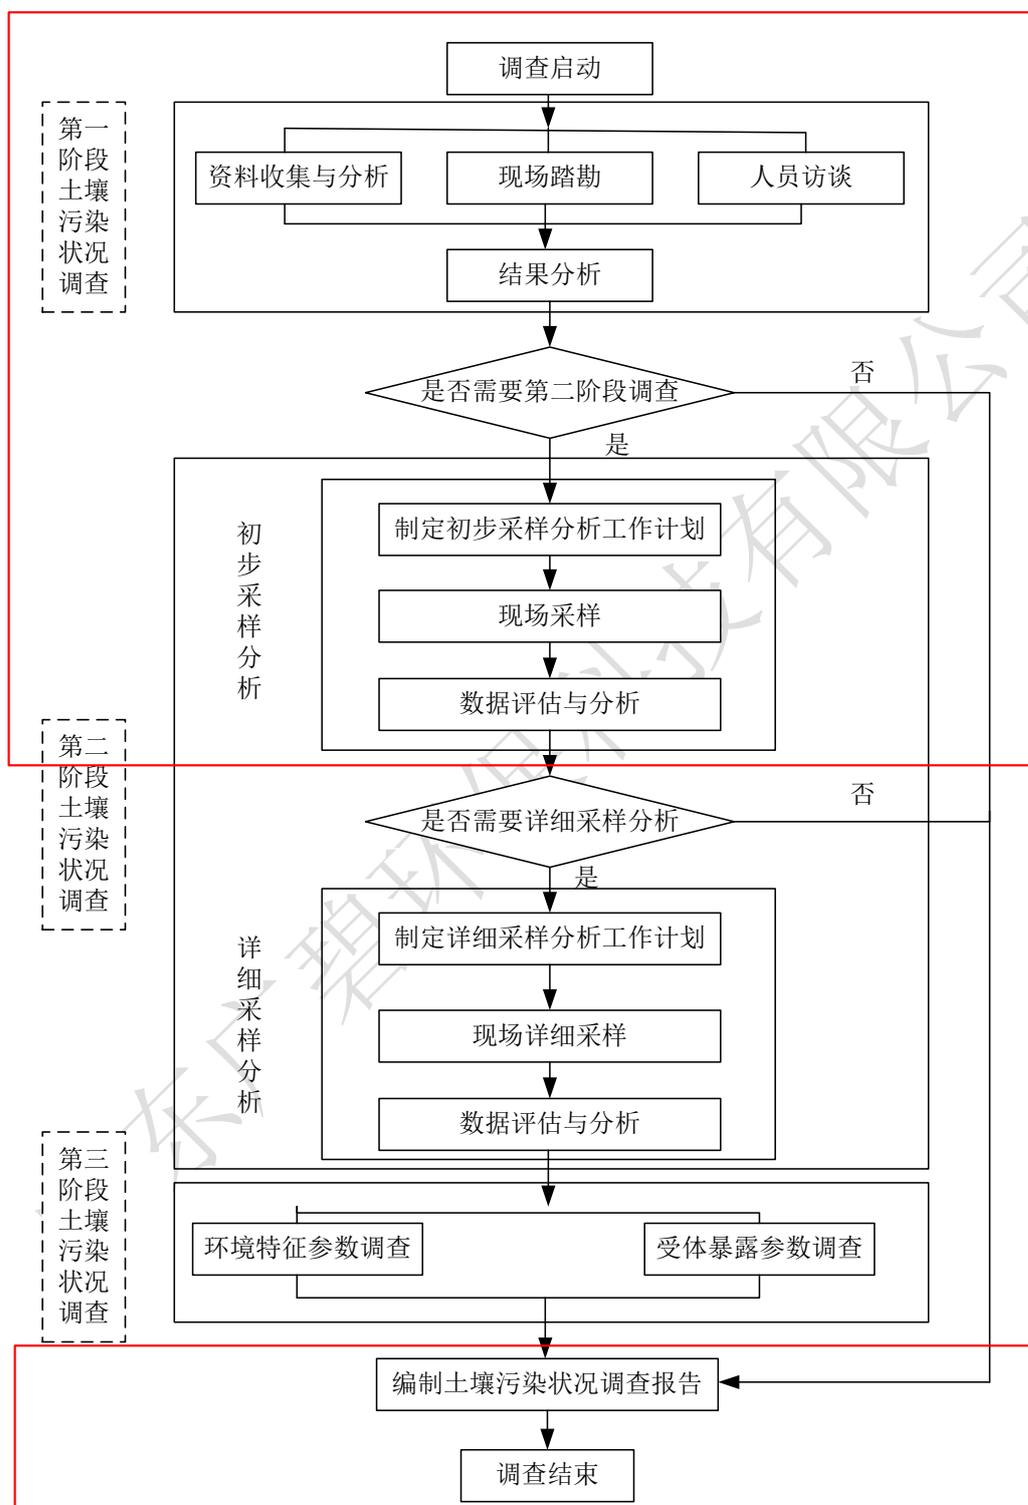
图 1-2 土壤污染状况初步调查技术路线

按照《建设用地土壤污染状况调查技术导则》(HJ 25.1-2019)、《建设用地土壤污染风险管控和修复监测技术导则》(HJ 25.2-2019)、《工业企业污染场地调查与修复管理技术指南》(试行)和《广州市工业企业场地环境调查、治理修复及效果评估技术要点》(穗环办[2018]173号)等技术导则和规范的要求,并结合国内主要污染地块环境调查相关经验和本地块的实际情况,开展土壤污染状况初步调查工作,技术路线见图1-2。

1. 第一阶段土壤污染状况调查

本阶段主要以资料收集、现场踏勘和人员访谈为主的污染识别阶段,收集地块内历史生产活动的相关资料,包括生产工艺、生产设施平面分布、污/废水管线分布、地下及地上储罐分布、生产过程原材料使用、废弃物处理处置及排放状况、历史上环境污染及生产事故等,结合现场踏勘结果,初步识别潜在的污染区域和污染物,通过分析潜在污染物的环境迁移行为,初步建立场地污染概念模型,确定进一步调查工作需要重点关注的目标污染物和污染区域。

2. 第二阶段土壤污染状况调查(初步采样调查阶段)

第二阶段土壤污染状况调查是以采样与分析为主的污染证实阶段,若第一阶段土壤污染状况调查表明地块内或周围区域存在可能的污染源,如工厂、农药厂、冶炼厂、加油站、化学品储罐、固体废物处理等可能产生有毒有害物质的设施或活动;以及由于资料缺失等原因造成无法排除地块内外存在污染源时,则需进行第二阶段土壤污染状况调查,确定污染物种类、浓度(程度)和空间分布。

本阶段初步采样分析包括制定工作计划、现场采样、数据评估和结果分析等步骤。根据初步采样分析结果,如果污染物浓度均未超过GB36600等国家和地方相关标准以及清洁对照点浓度(有土壤环境背景的无机物),并且经过不确定性分析确认不需要进行进一步调查后,第二阶段土壤污染状况调查工作可以结束;否则认为可能存在环境风险,必须进行详细调查。标准中没有涉及到的污染物,可根据专业知识和经验综合判断。

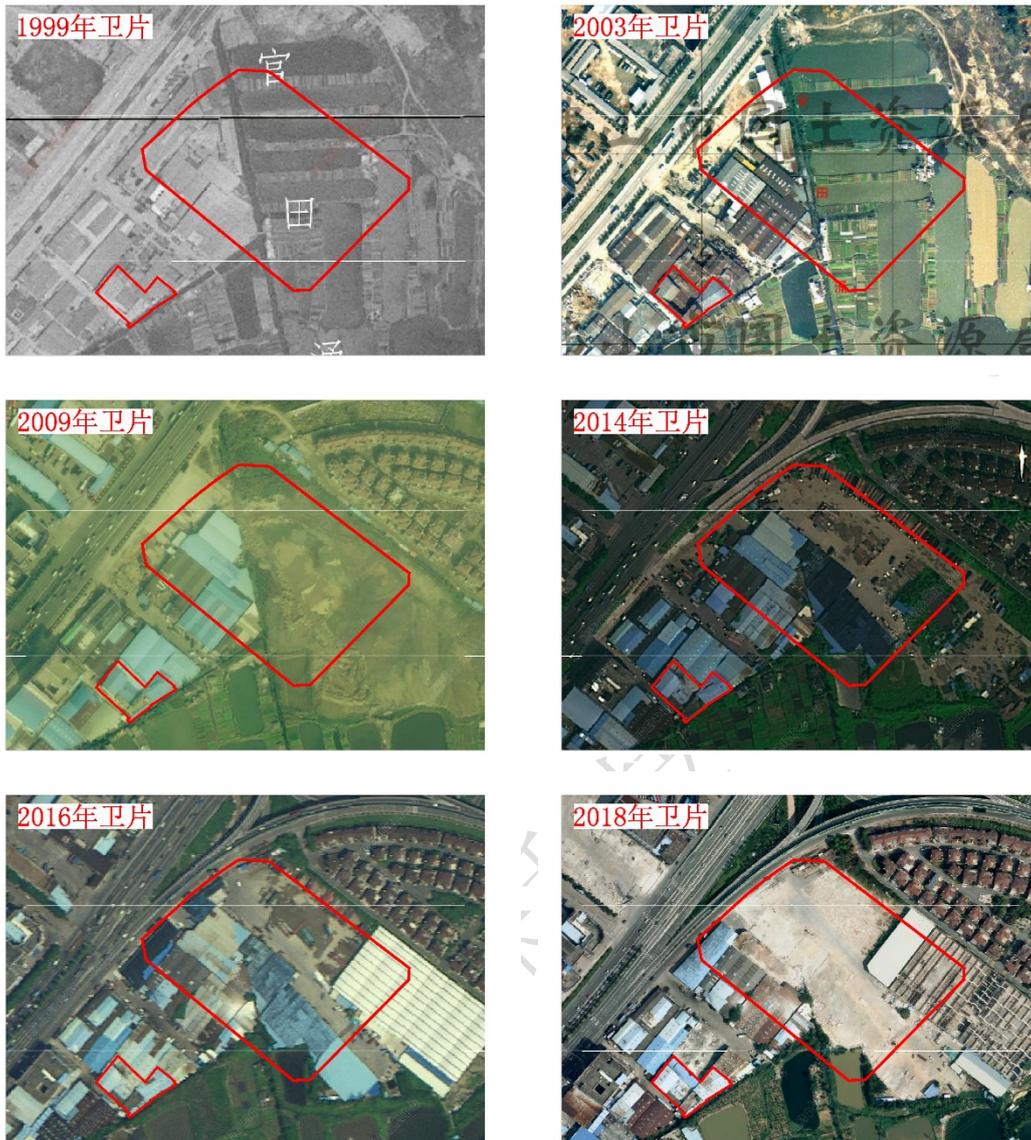
图 2-6 项目地块历史卫星图

根据人员访谈记录和资料收集，该地块于1995年前为农田和桑基鱼塘，农田主要种植甘蔗。1995年后地块内开始建设厂房。2018年底，地块被征收并被纳入政府土地储备。2019年起地块内企业厂房开始拆除，现地块内厂房已拆除完毕。地块历史情况详见图2-6历史卫星图。

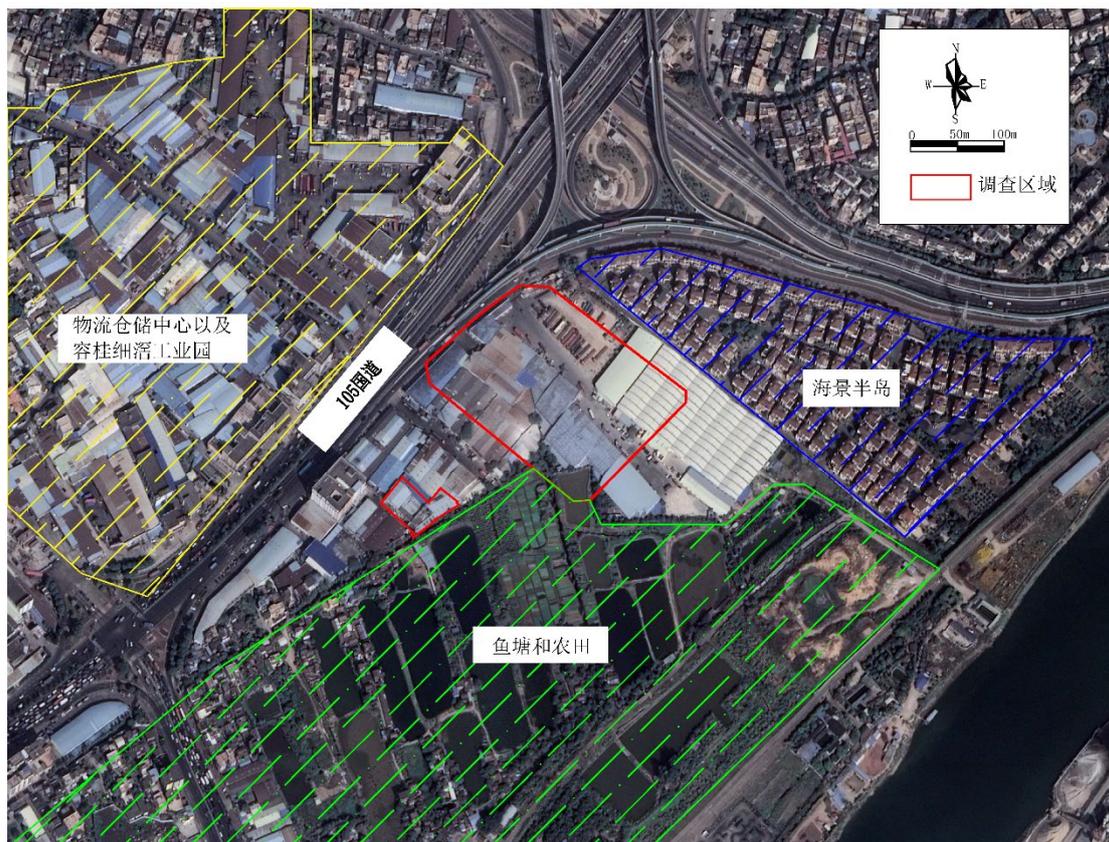
图 2-7 地块周边情况详图

项目地块东北侧原为农田，2007年改为居住用地，建成居民区海景半岛。居住用地对本地块环境影响较小。

地块南侧从1999年至今一直为鱼塘和农田。对本地块环境影响较小。

地块西北侧隔105国道，原为建设前为农用地、部分地块为钟表厂，1995年

被私人 and 政府收购后建设为物流仓储中心以及容桂细滘工业园，2018 年停产拆除，由于政府对该地块实施三旧改造，于 2019 年征收并将地块纳入政府土地储备。105 国道以西、细滘路两侧地块于 2019 年进行了土壤污染状况调查，结论表明该地块不属于污染地块，无需开展环境详细采样调查。可知该地块对本项目地块环境影响较小。

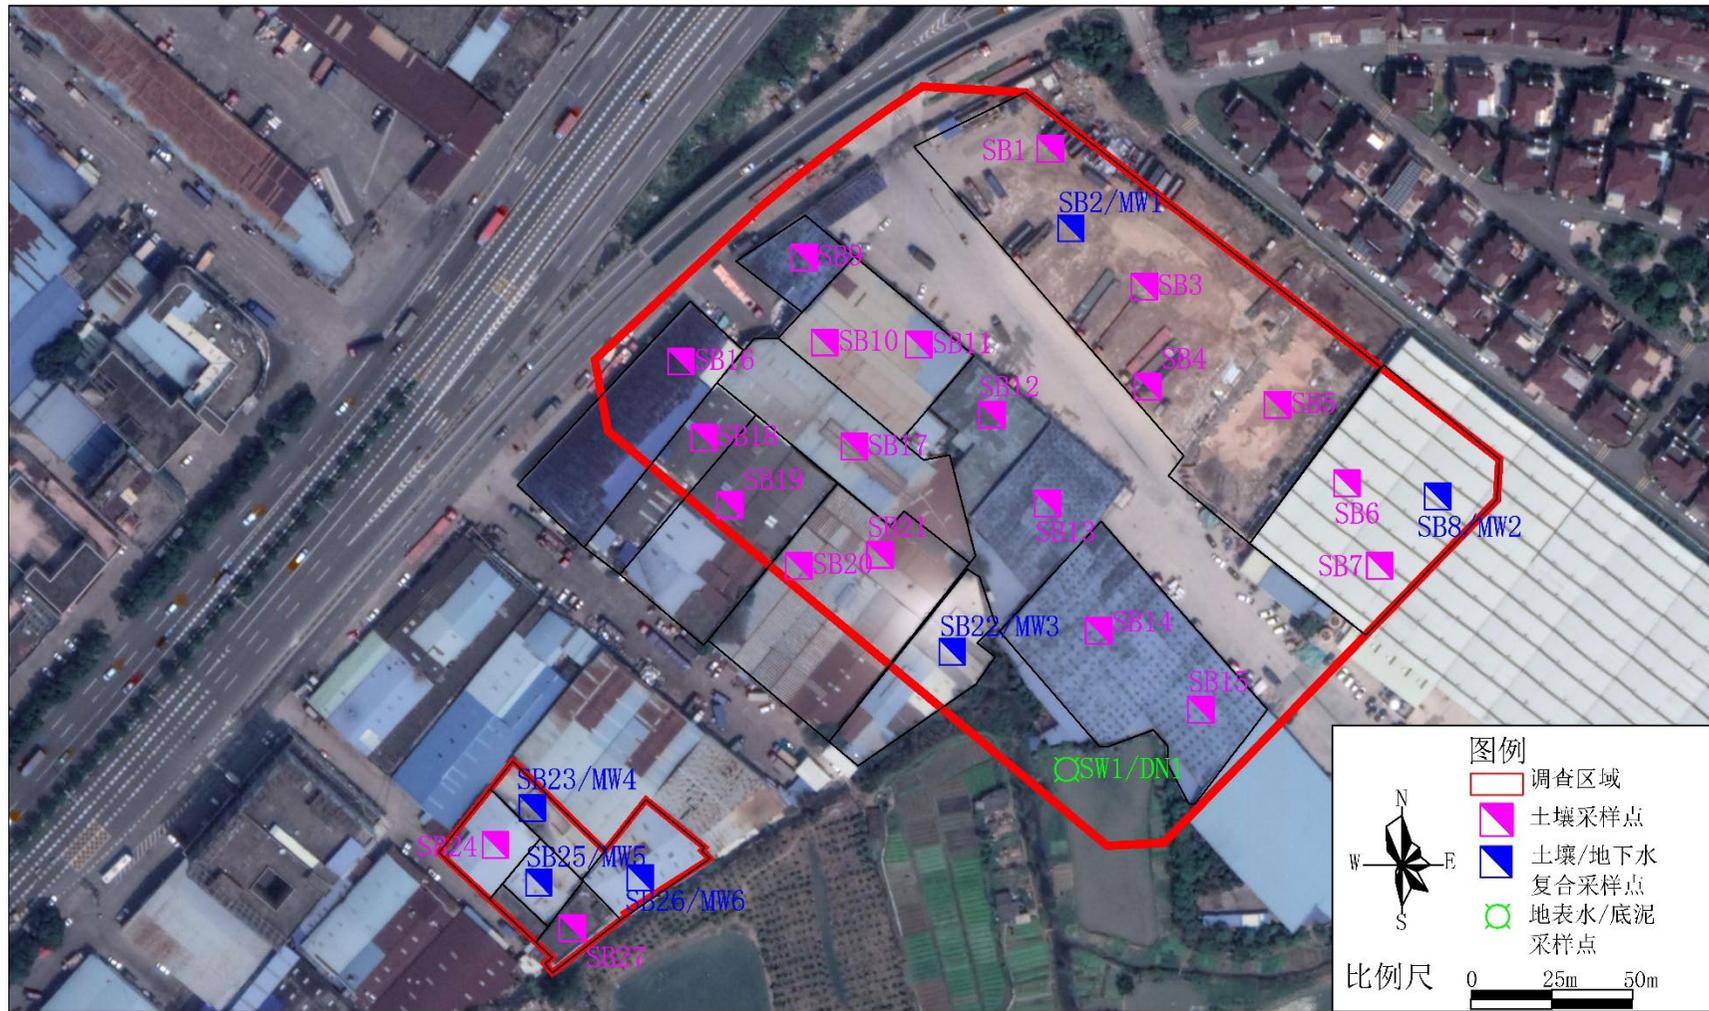
图 4-1 初步调查地块内土壤和地下水采样点分布图

根据上述土壤采样点的布点原则以及本次调查地块平面布置和企业生产工艺，对细滘东北北侧各企业仓库和生产车间、临时停车区域等进行布点，布点密度为每 1600m² 布设 1 个土壤采样点，共布设 22 个土壤采样点，为 SB1-SB22。对于重点关注区域广东建泰实业有限公司进行了加密布点，共布设 5 个土壤采样点，为 SB22-SB27。本次调查区域共布设 27 个土壤采样点。具体见表 4-2 和图 4-1。

按上述原则，根据地块特点，在细滘东路北侧调查区域布设了 3 口地下水监测井，为 MW1-MW3；在细滘东路南侧调查区域广东健泰实业有限公司地块内同样布设了 3 口地下水监测井，为 MW4-MW6；本次调查共布置 6 口地下水观测井，井深为 8m。监测井筛管位于地面以下 2m 到 7m 范围内。地下水点位布设详情见下表。

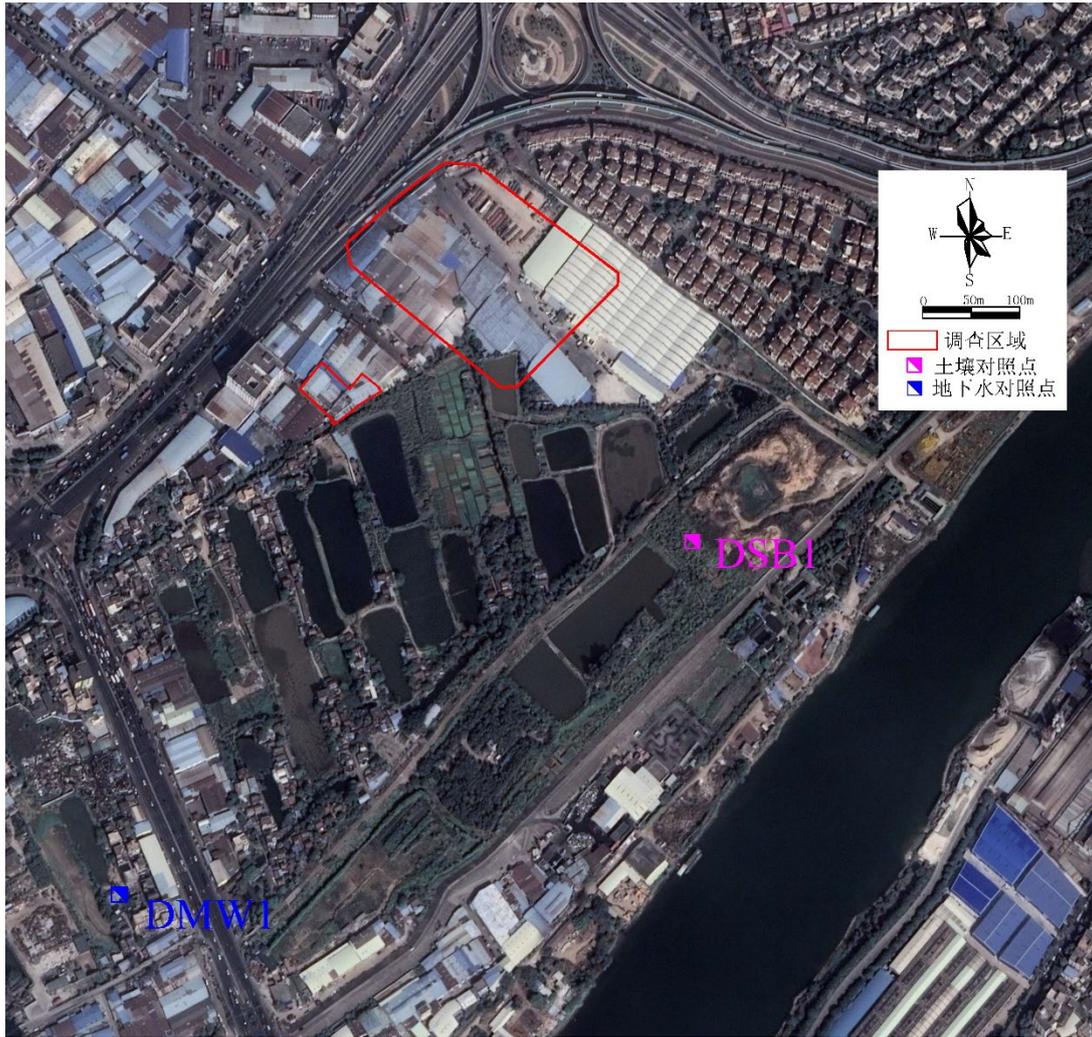
图 4-2 对照点位图

在地块东南方向 230m 处布设了 1 个土壤对照采样点 DSB1。土壤对照采样点所在地为长满绿植的荒地，历史使用过程中外来土壤扰动情况小，且地块历史上不涉及企业生产行为，无明显的污染痕迹，能反映出区域土壤的背景情况，适合作为本地块的土壤对照点。采样深度与地块表层土壤采样深度相同。在地块西南方向 530m 处布设了 1 个地下水对照采样点 DMW1。

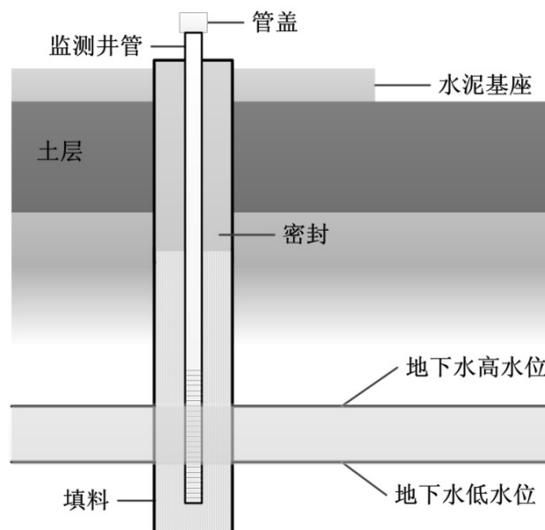
图 4-3 地下水监测井结构示意图

土孔钻探完成后，安装一根封底的外径 63 毫米的高密度聚氯乙烯管作为井管。滤管段采用 0.5 毫米宽切口的预制割缝管。硬质高密度聚氯乙烯管井管由底部密闭、管壁可滤水的筛管、上部延伸到地表的实管组成。将井管缓慢下降至钻孔底部，扶正固定，使井管与钻孔同心。滤管段的底部位于地下水初见水位以下 5~6 米处，其上沿位于初见下水位以上约 1 米处，具体深度根据各点位地下水位进行调整，确保可能存在的轻质非水相液体可以进入井中。

在土壤取样孔和聚氯乙烯管之间的环形空间填充干净的石英砂作为监测水井的滤层，砂滤层填充至超过滤管段约 0.5 米。其上部再回填不透水的膨润土，最后井口处用水泥砂浆回填至自然地坪处。

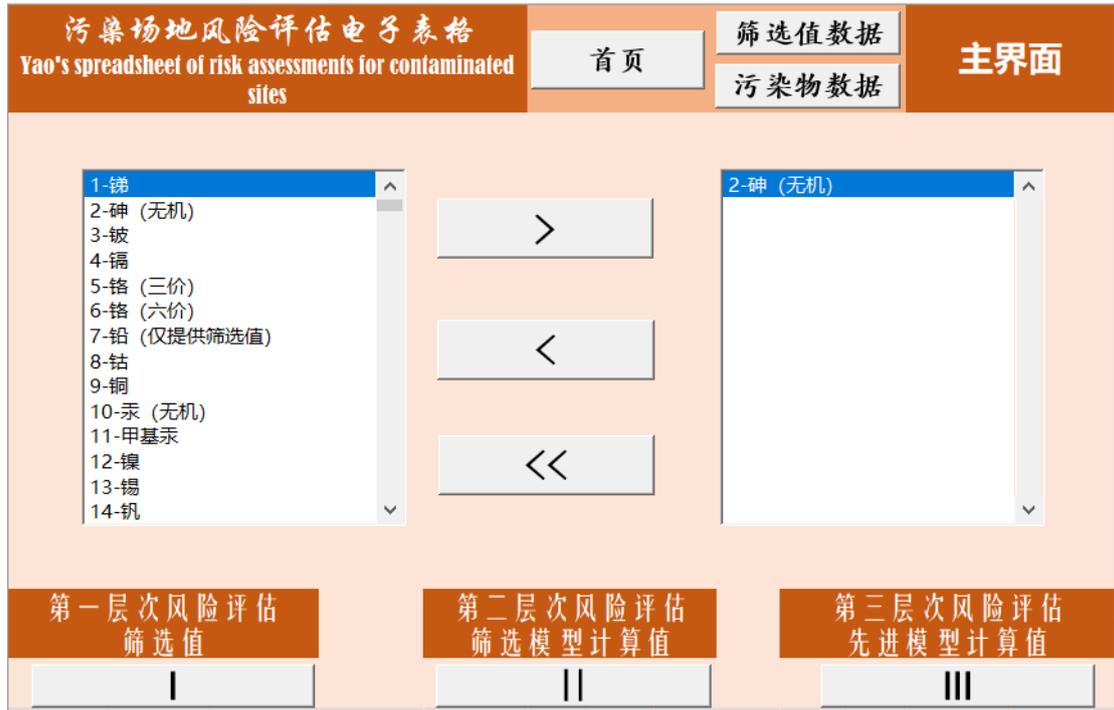
图 5-1 污染场地风险评估电子表格主页面

根据《建设用地土壤污染风险管控评估技术导则》(HJ25.3-2019),对地下水中砷进行风险评估。使用浙江大学环境健康研究所和环境保护部南京环境科学研究所的污染场地风险评估软件对地下水中污染物砷进行风险计算。该软件的主页面如图 5-1 所示,该软件的参数输入界面如图 5-2 所示。
