西溪工业区佛山市顺德区龙江友邦涂料制造有  
限公司地块土壤污染状况  
初步调查报告  
(公示稿)

土壤污染状况调查单位：广东广碧环保科技有限公司

日期：2021 年 2 月

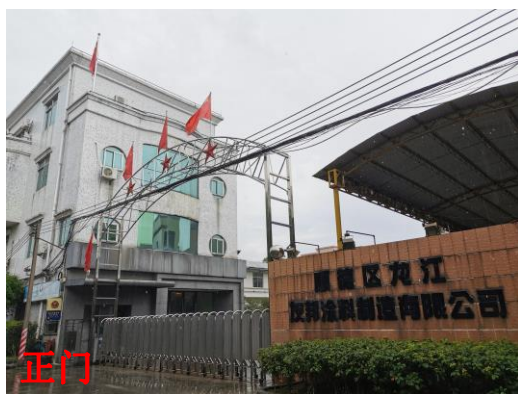
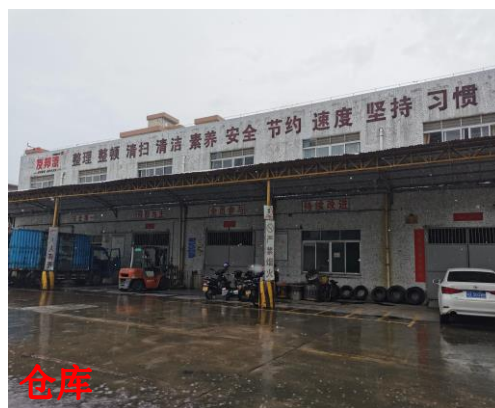
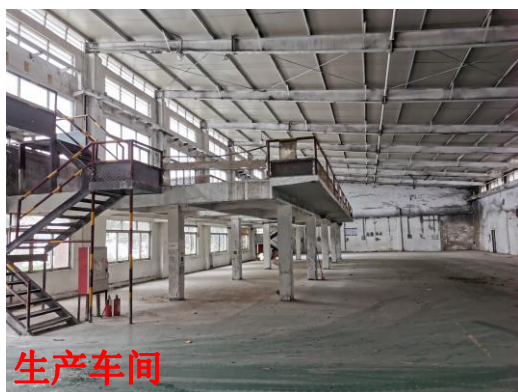
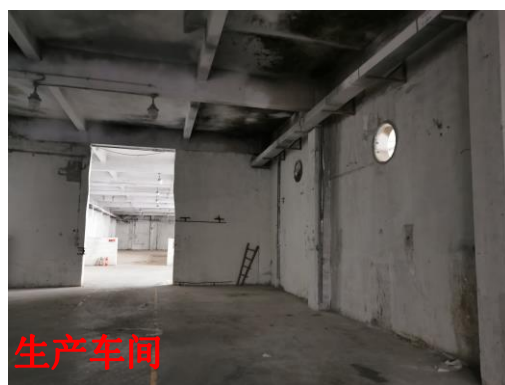
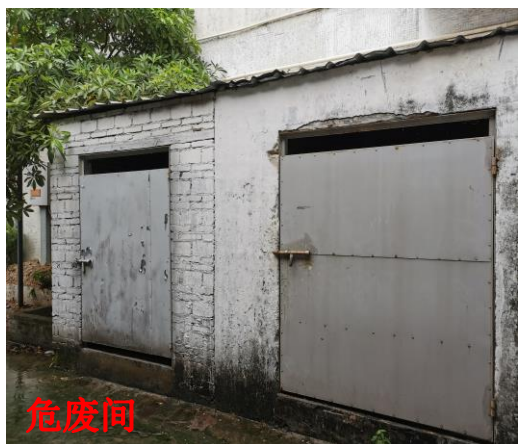
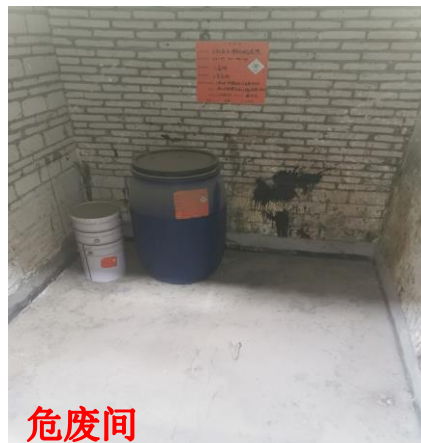
图 4-1 本地块现场踏勘

根据现场踏勘情况，生产车间内设备和原辅材料已清空，生产车间内采用水泥硬化措施，产品包装区域和原辅材料暂存区域等重点区域采取防渗措施，部分地面有轻微裂缝，生产车间内无明显污染痕迹。

根据现场踏勘情况，危废间地面有水泥硬化，危废间内遗留少量废空桶，墙壁、地面部分区域有黑色疑似污染痕迹。

根据现场踏勘，废气治理设备放置于仓库东部铁棚区域内，现场可看到连接废气治理设备的风管，风管地面部分采用水泥密封。根据人员访谈，2012 年之前采用柴油吸附有机废气，柴油用 200L 铁桶盛装，柴油桶放置于仓库东部铁棚区域。2012 年后改为活性炭吸附，之后改为 UV 光解+活性炭吸附装置。

根据现场踏勘，设备清洗废水收集池上部采用水泥板密封。根据现场揭露情况，废水收集池为砖砌池体，池体底部和池壁采用水泥硬化措施，收集池北侧采用黄沙装填，南侧采用砖头装填，池体尺寸为  $3.0\text{m} \times 2.0\text{m} \times 0.95\text{m}$ ，黄沙和砖头装填厚度为  $0.8\text{m}$ 。池内有蓄积水，根据人员访谈，池内蓄积水为雨水。根据人员访谈，收集池被填平之前已彻底清理池体。

根据现场踏勘，实验室废水收集管线沿楼层竖向分布，实验室废水采用塑料桶收集。现场探勘时，实验室废水收集区域堆满空原料桶，该区域有异味，现场踏勘未发现管线泄漏情况。

结合现场踏勘，发现本项目地块的原辅料和成品仓库地面有水泥硬化，地面硬化完好，成品放置于隔板上，造成污染的可能性较小。生产车间内有轻微裂痕。二楼实验室废水通过管道输送到一楼废水收集区，废水收集区有异味且存在跑冒滴漏风险。危废间内墙面和地面有黑色疑似污染痕迹。
